更新日：2025年3月6日

クロバー株式会社

パッチワークアイロン(57-904)自主回収のお知らせとお願い

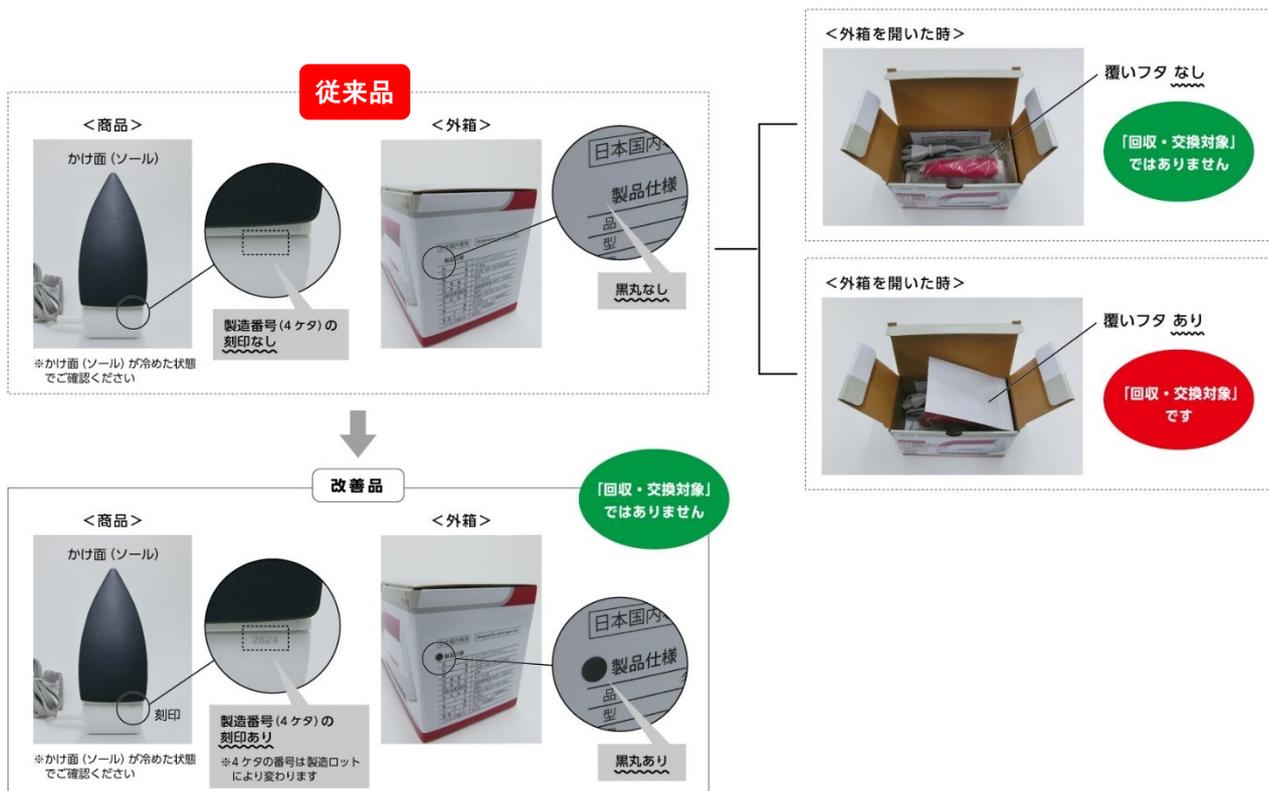
◆ 回収・交換対象商品の見分け方

1. ソール右下の本体底部に製造番号の刻印がないもの
2. 外箱右側面の「製品仕様」の横に黒丸印が無く、覆いフタが付いているもの

回収対象は、2024年2月20日～2024年7月4日にお買い上げいただいた商品です。

- ・着払いにて下記のお客様係までお送りください。商品確認の上、代品と交換いたします。
 - * お送りいただいた商品が不具合ロットではない場合には、点検を実施したのち、ご返送させていただきます。
 - * すでに代品と交換済みのものは除きます。

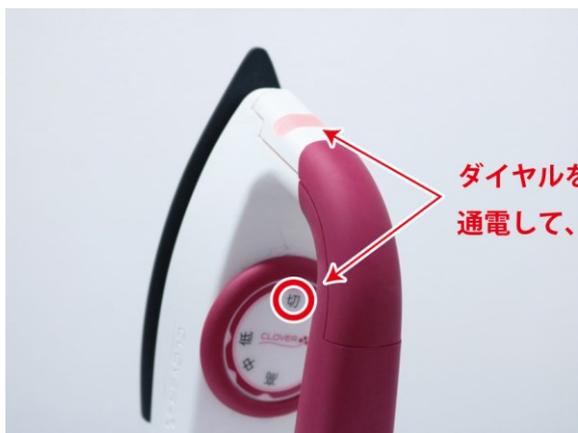
◆商品不具合の内容

先般よりご案内させていただいておりましたが、弊社商品「パッチワークアイロン(57-904)」におきまして、ダイヤルを「切」の位置に合わせても通電し、ランプが消えず一定の温度まで上昇するという不具合が一部の製造ロットにて発生しております。

ダイヤルを【切】にしても
通電して、ソールの温度上昇がみられます。
